# Акт огляду транспортного засобу

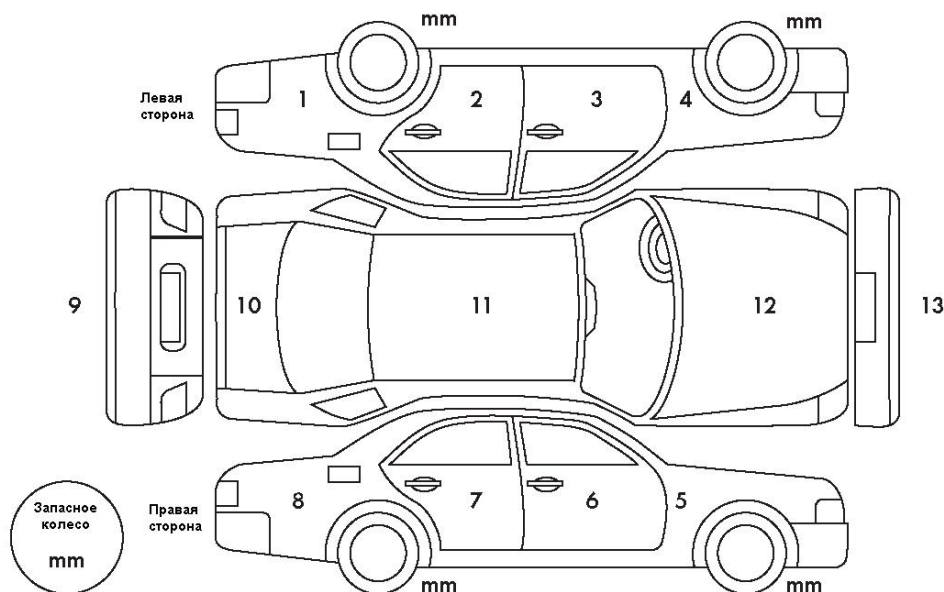
| Зона | Пошкодження |
|---|---|
| 1. Заднє крило (ліва сторона) | 1. - ( ЛФП 80-120 ) |
| 2. Задні двері (ліва сторона) | 1. - ( ЛФП 70-110 ) |
| 3. Передні двері (ліва сторона) | 1. - ( ЛФП 70-110 ) |
| 4. Переднє крило (ліва сторона) | 1. - ( ЛФП 70-110 ) |
| 5. Переднє крило (права сторона) | 1. - Деформація з пошкодженням ЛФП 15-20 см ( Ремонт з фарбуванням. ЛФП 250-1200 ) |
| 6. Передні двері(права сторона) | 1. - Подряпини лфп ( Жодних дій. ЛФП 300-1300 ) |
| 7. Задні двері(права сторона) | 1. - ( ЛФП 300-1300 ) |
| 8. Заднє крило(права сторона) | 1. - Подряпини лфп ( Жодних дій. ЛФП 300-1400 ) |
| 9. Задній бампер | 1. - Подряпини лфп 10-15см ( Фарбування. ) |
| 10. Кришка багажника | 1. - ( ЛФП 70-650 ) |
| 11. Криша | 1. - Невідповідність. ( Жодних дій. ЛФП 400-1300 ) |
| 12. Кришка капота | 1. - ( ЛФП 350-1300 ) |
| 13. Передній бампер | 1. - Подряпини лфп ( Жодних дій. ) |

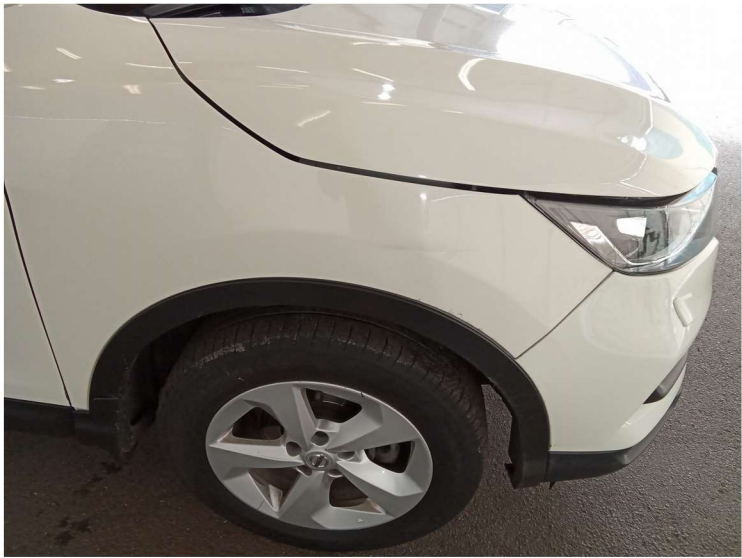
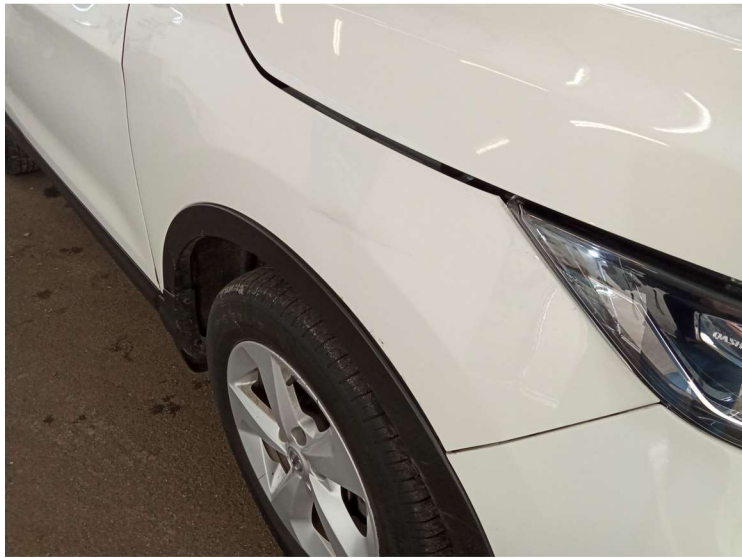
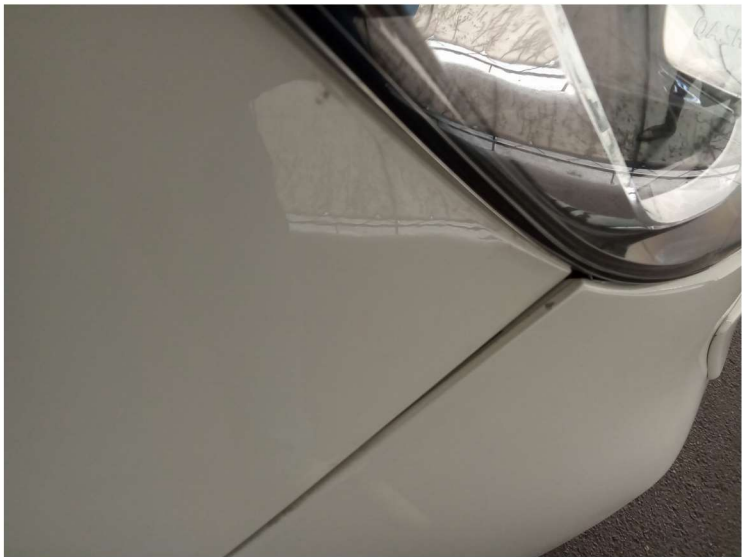
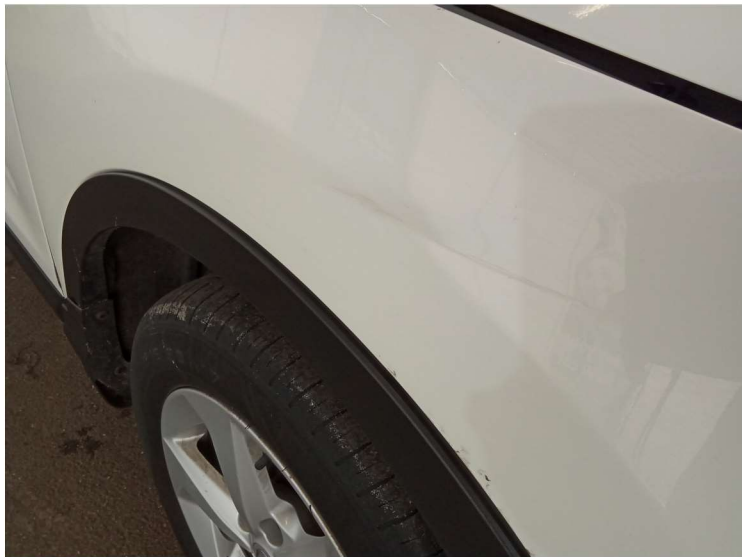
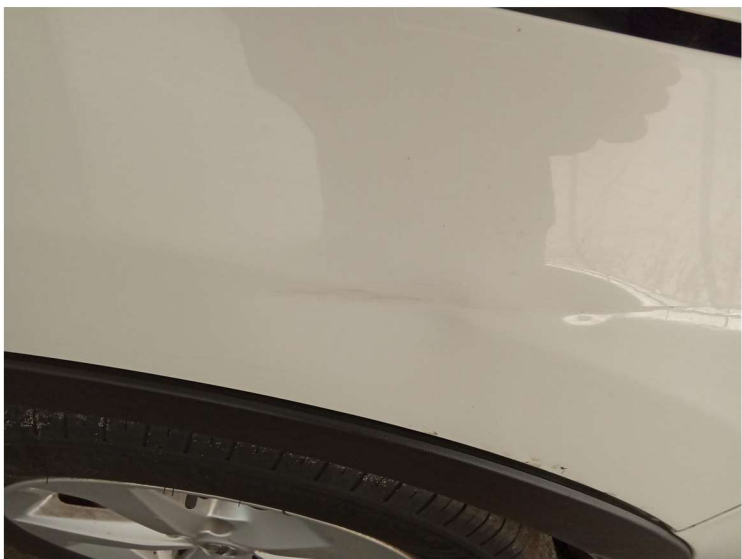
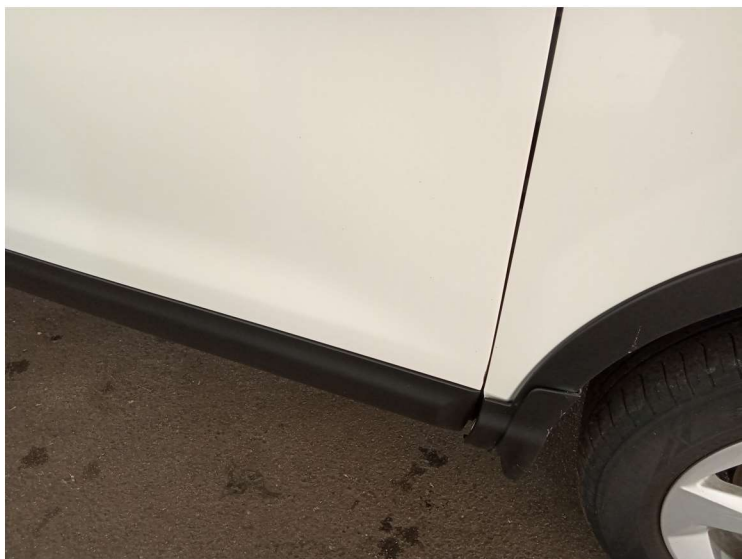
| Кузов | Зауваження: | У нормі? (якщо ні, описати відхилення) |
|---|---|---|
| Пластикові елементи кузова | <input type="checkbox"/> в нормі <input checked="" type="checkbox"/> ні | Молдінг двері задньої правої подряпаний ЖД. |
| Хромовані деталі | <input type="checkbox"/> в нормі <input checked="" type="checkbox"/> ні | Молдінг двері передньої правої деформація заміна. Молдінг двері задньої правої деформація заміна. Молдінг крила заднього правого деформація заміна. Молдінг криши деформація заміна. |
